# Haftpflichtschaden

Anspruchsteller  
**Herr Bernhard Vogt**

Nr.  
201909-054

Modell  
Phaeton (3D3/3D7)

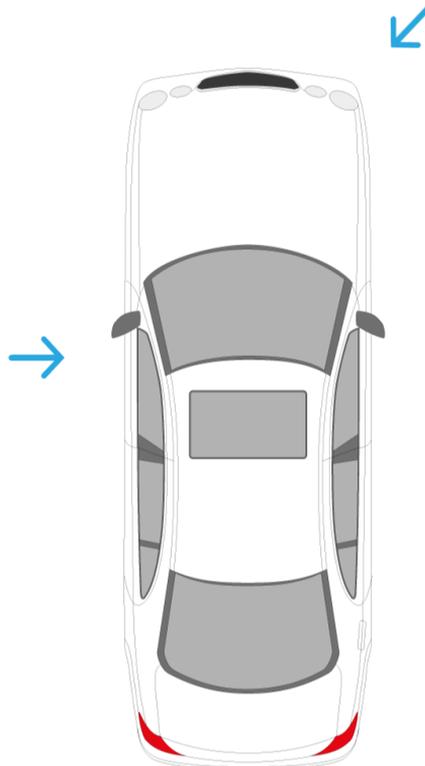
### **Fahertür**

Der linke Außenspiegel ist komplett gebrochen und muss ersetzt werden.

### **Vorne rechts**

Stoßfänger vorne rechts defekt.
