# Haftpflichtschaden

Nr.  
201909-054

Modell  
Phaeton (3D3/3D7)

Gutachten-Nr.  
201909-054

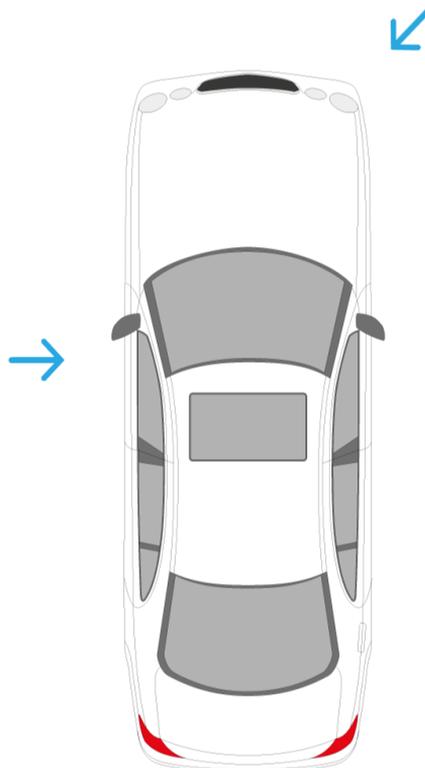
## Anstoß-/Schadenbereich

### Fahrtür

Der linke Außenspiegel ist komplett gebrochen und muss ersetzt werden.

### Vorne rechts

Stoßfänger vorne rechts defekt.
