Haftpflichtschaden

Aktenzeichen
GA-202207-003

Hersteller
Audi

Modell
Q5 (8R)(11.2008->)

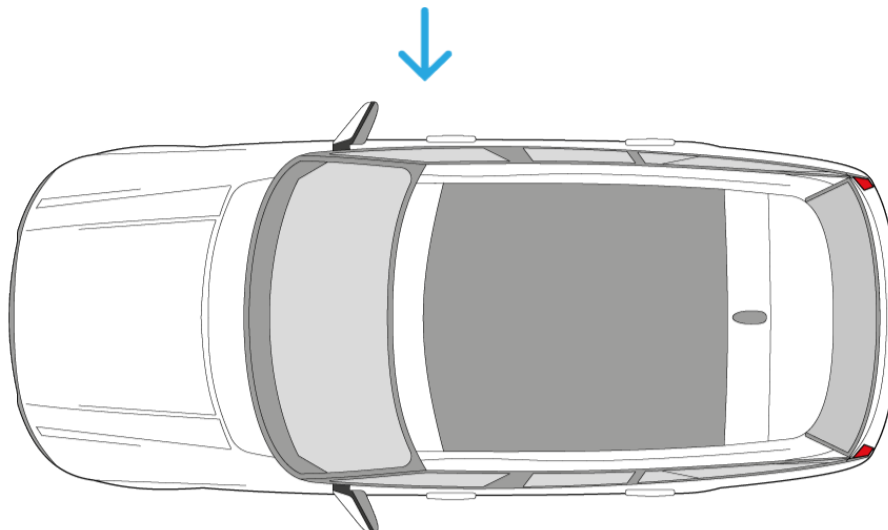
Beifahrertür und Zieleiste

Die Beifahrertür ist eingedrückt. Die Zierleiste ist verschrammt.

Der Hauptbeschädigungsbereich ist die rechte Seite: Beifahrertüre deformiert

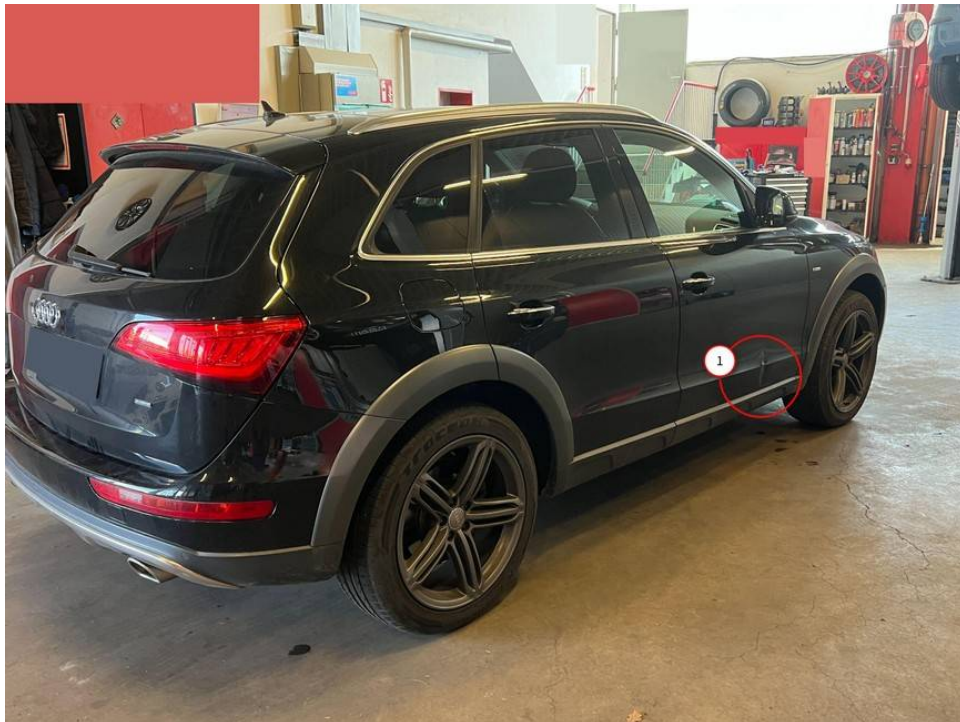
Foto 5

Schadenübersicht

1 Schadenbereich

RC	DVN	ETN	Benennung	Anzahl	Preis pro Stück	Gesamtpreis
E	20112	8R0831052E	TUER V.R.	1	805,00	805,00
E	20332	8R0098619	SATZ BEF.-TEILE TUER V.R.	1	36,40	36,40
E	20352	8R0837912L	TUERDICHTUNG (SELBSTKLEBEND) V.R.A.	1	47,55	47,55
E		D 355205A2	HAFTVERMITTLER	1	21,62	21,62
E		D 00950025	APPLIKATOR	1	4,37	4,37
E	22602	(8R0853960C 1QP	ABDECKUNG TUER V.R.U.	1	159,28	159,28

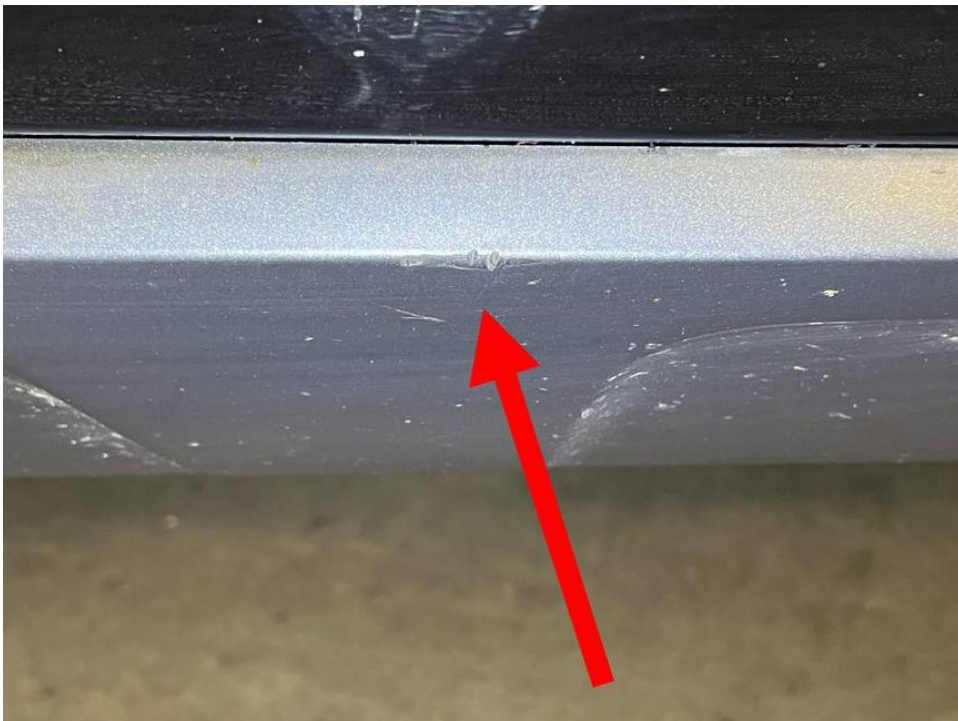
Foto 10

Schaden Zierleiste
